**RAPPORT D'ENQUÊTE SUR UN ACCIDENT MARITIME**  
**M99F0023**

**INCENDIE DANS LA SALLE DES MACHINES**

**DU VRAQUIER AUTO-DÉCHARGEUR « NANTICOKE »**

**LE 20 JUILLET 1999**

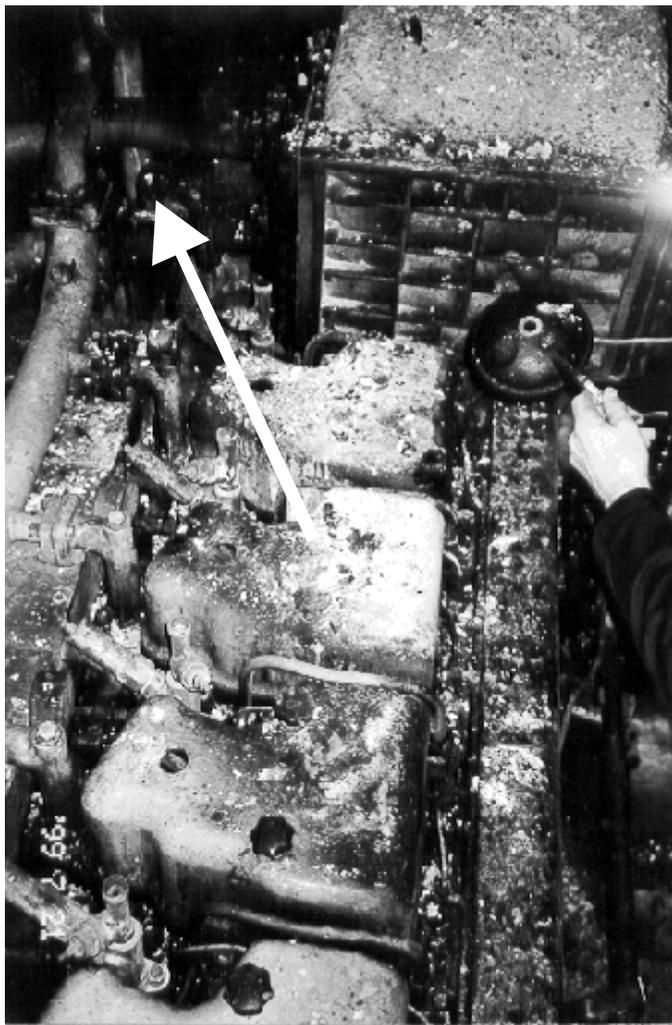
de bâbord ainsi que des marques de suie (formant une ligne horizontale) sur les couvercles de soupape n<sup>os</sup> 1, 2 et 3; dans les deux cas, la suie commençait dans la région du collecteur d'échappement/orifice d'admission de la turbosoufflante. Les surfaces arrière des couvercles de soupape ont été protégés des flammes, mais leurs faces supérieures présentaient des traces de combustion et des marques de suie. Il y avait une zone brûlée sur le plateau support de câbles directement au-dessus des filtres à carburant.

Lors d'un incendie violent, la suie qui se dépose sur les surfaces voisines du foyer d'incendie principal est entièrement consumée, ce qui laisse une zone propre. Il y avait une zone de combustion semblable sur le fond du plateau support de câbles directement au-dessus et un peu à l'intérieur des couvercles de soupape n<sup>os</sup> 1 et 2 de la génératrice de bâbord. Le fait que l'incendie était localisé révèle que le foyer d'incendie le plus important se situait dans cette zone, où se trouvent également les filtres à carburant.

**LES MARQUES HORIZONTALES DE CARBONISATION INDIQUENT  
LE FOYER DE L'INCENDIE À LA TUYAUTERIE D'ÉCHAPPEMENT.**

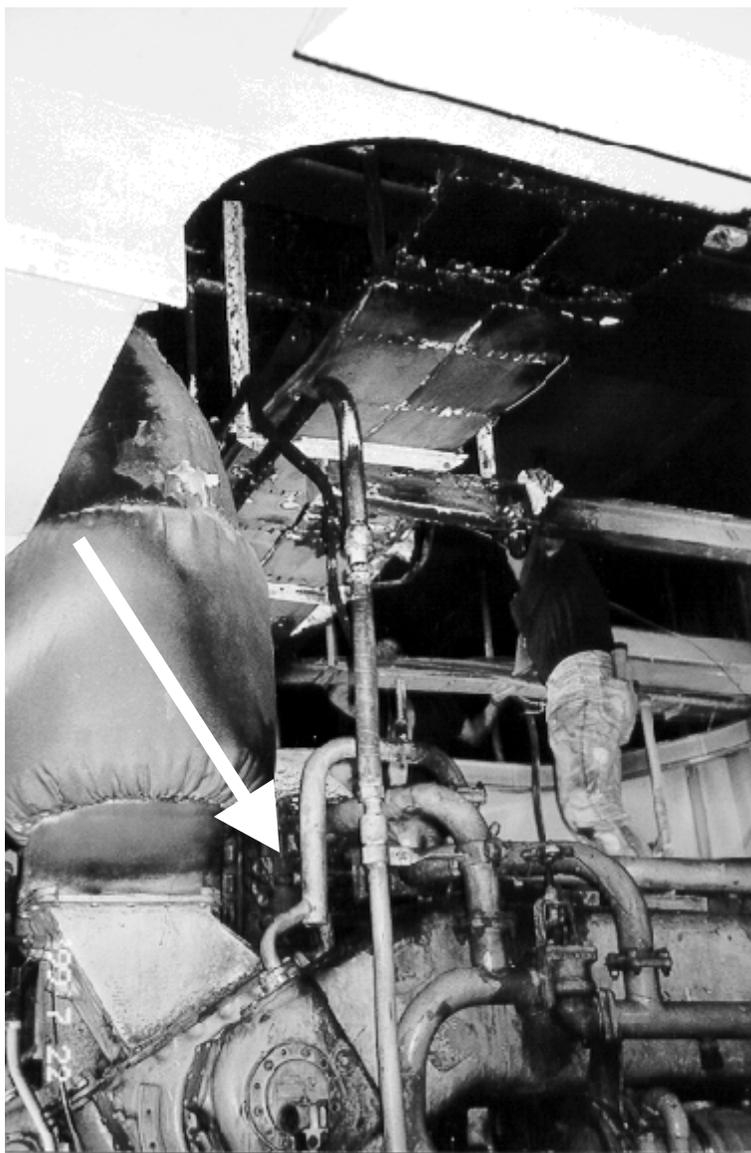
Il y avait des marques de suie (en forme de V) sur le conduit d'échappement de la génératrice

Les marques verticales de suie sur le conduit d'échappement et les marques horizontales sur le dessus des couvercles de soupape n<sup>os</sup> 4, 5 et 6, ainsi que le fait que les faces arrière des mêmes couvercles de soupape aient été « protégées », révèlent que le feu a pris naissance du côté bâbord du moteur, en avant de la culasse n<sup>o</sup> 1. Les sources d'inflammation les plus plausibles dans ce secteur, à cause de leur température élevée, sont le robinet de décompression faisant

**LES MARQUES VERTICALES DE SUIE INDIQUENT LE FOYER DE L'INCENDIE PRÈS DU COLLECTEUR D'ÉCHAPPEMENT À L'ENTRÉE DE LA TURBOSOUFLANTE.**

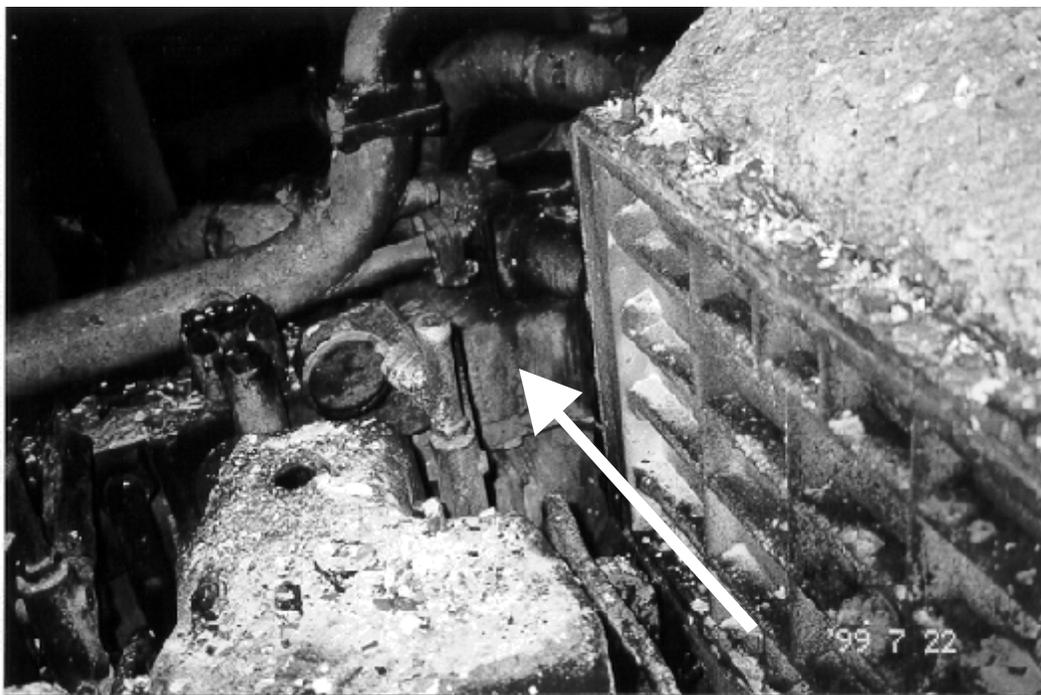
À l'extérieur du cylindre n<sup>o</sup> 1, on retrouve les tuyaux du collecteur d'échappement qui conduisent à la turbosoufflante montée à l'extrémité avant du moteur. Il n'y avait ni revêtement calorifuge ni aucun autre écran de blindage sur les tuyaux d'échappement au point de connexion avec la turbosoufflante. Un robinet de décompression faisait saillie sur chaque culasse juste devant et à l'extérieur des couvercles de soupape.

saillie sur la culasse et le collecteur d'échappement non protégé connecté à la turbosoufflante.

**LE COLLECTEUR D'ÉCHAPPEMENT NON PROTÉGÉ ADJACENT À LA CULASSE N°1.**

- Des couvercles neufs ont été installés sur tous les filtres à carburant des génératrices.
- Des écrans métalliques ont été placés entre les filtres et les organes d'échappement brûlants adjacents afin d'empêcher tout contact en cas de fuite des filtres.
- Les câbles de commande et d'alimentation de l'appareil à gouverner ont été déplacés de sorte qu'ils ne passent plus au-dessus de l'extrémité avant des génératrices.
- Un bulletin de sécurité interne faisant état des circonstances de l'accident a été distribué à tous les navires de la flotte à titre d'information.

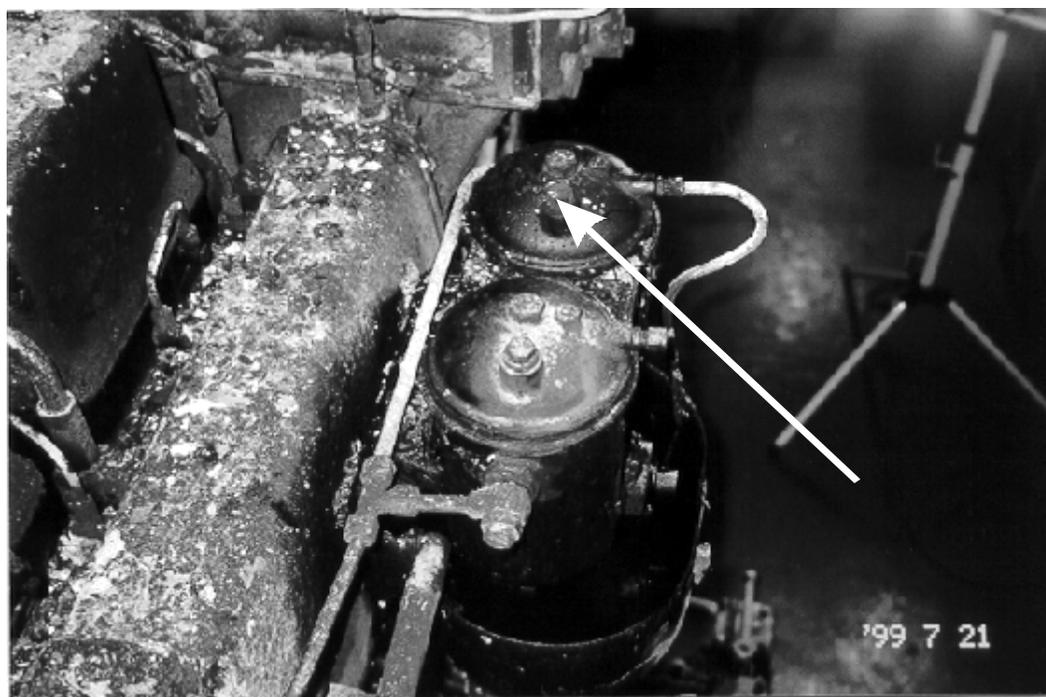
La génératrice de bâbord a été examinée par le BST dans la soirée du 21 juillet. Les filtres à carburant secondaires des génératrices se trouvent à l'extrémité intérieure avant tout près du couvercle de soupape n<sup>o</sup> 1. Le robinet sélecteur du filtre à carburant secondaire de la génératrice a été trouvé à la position « filtre avant », ce qui indique que c'est le filtre à carburant avant qui était utilisé au moment où l'incendie a éclaté. Les cuves des filtres avant et arrière étaient toutes deux très carbonisées à l'extérieur. La gatte sous les filtres à carburant était remplie de mazout jusqu'à 3 cm du rebord supérieur et on pouvait voir que du combustible avait coulé du côté tribord du moteur, sous les filtres.

Les deux filtres à carburant montés sur le côté supérieur tribord du moteur contiennent du carburant sous une pression d'environ un bar et ils se trouvent sur le même plan que le collecteur d'échappement et le robinet de décompression non protégés. L'examen des filtres à carburant révèle que le filtre arrière a été lourdement endommagé, ce qui signifie que le filtre arrière n'était pas refroidi par l'écoulement du combustible et n'était donc pas en usage au moment de l'accident. On peut donc affirmer qu'il ne s'agit pas de la source de combustible qui aurait alimenté l'incendie. En outre, la position du robinet sélecteur révèle que c'est le filtre avant qui était utilisé au moment de l'accident.

**LES FILTRES À CARBURANT SECONDAIRES ADJACENTS À LA CULASSE N°1  
LA FLÈCHE INDIQUE LE PREMIER POINT DE FUITE.**

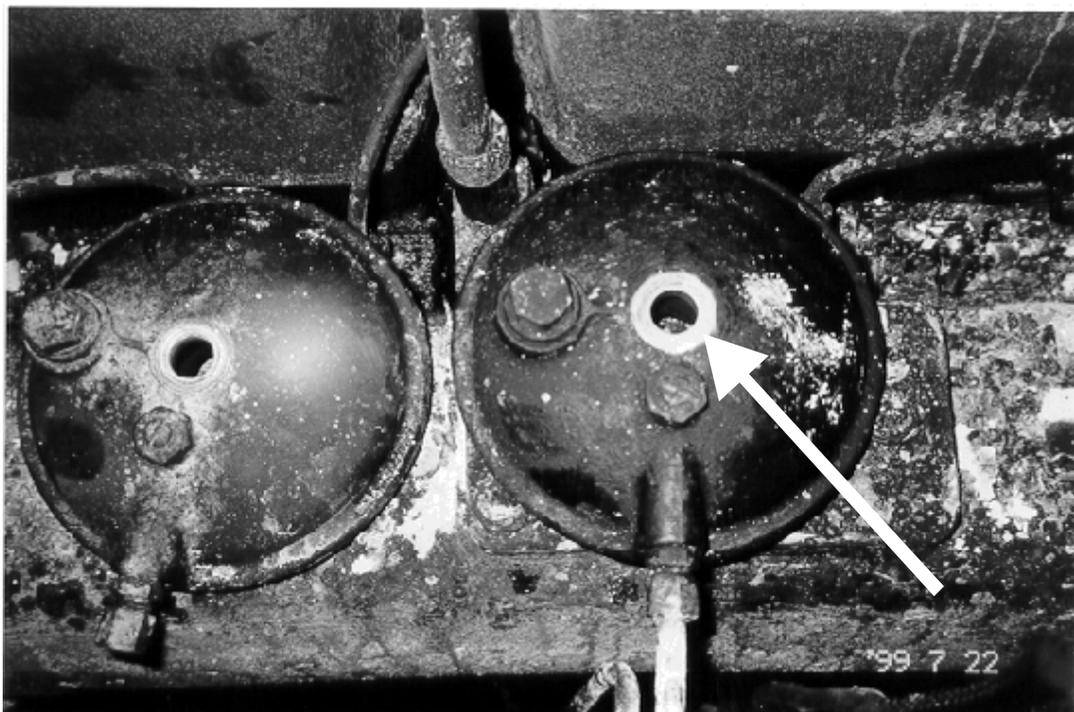
À un moment donné avant l'accident, des modifications ont été apportées au joint entre le couvercle du filtre avant et son boulon de fixation; à cette occasion, on a éliminé la gorge où venait se loger la rondelle en cuivre, laissant la surface de contact inégale et striée de marques de limes. C'est pourquoi le mécanicien de quart a eu de la difficulté à assurer l'étanchéité au carburant du joint, au niveau de la rondelle en cuivre scellant la surface de contact entre le couvercle du filtre et son boulon de fixation, lorsqu'il a fait l'entretien du filtre une heure avant l'incendie. Il n'y avait pas d'autres garnitures en cuivre à bord, aussi a-t-il fallu réutiliser, après l'avoir recuite, la vieille rondelle en cuivre. Lorsqu'une rondelle en cuivre a été déformée à l'usage, il est plus difficile d'obtenir un joint étanche lorsqu'on la réutilise, même après l'avoir recuite. La combinaison de la surface de contact modifiée et inégale et de la réutilisation de la rondelle usagée augmentait les risques de fuite après la mise sous pression du filtre.

1. Le secteur général du joint autour du boulon de fixation du couvercle du filtre à carburant avant (génératrice de bâbord) avait été modifié et on avait éliminé la gorge où venait se loger la rondelle en cuivre. La surface était inégale et striée de marques de lime.

À DROITE : LE COUVERCLE DU FILTRE À CARBURANT AVANT SANS LA GORGE DU JOINT D'ÉTANCHÉITÉ.
